MANUAL 07 SECCION 07

PRUEBAS DE INSPECCION DE TANQUES

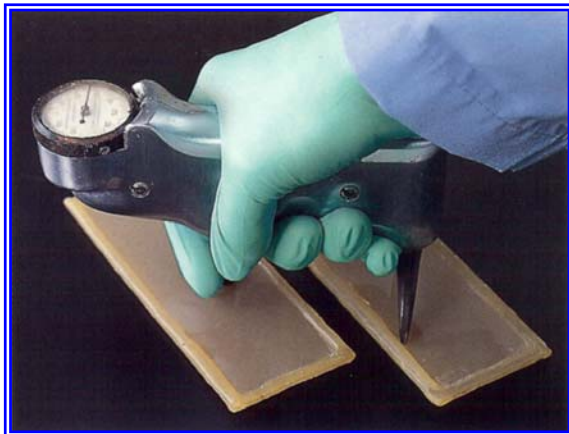
La Prueba de Dureza Barcol es un buen indicador del grado de polimerización de las resinas, está normado por ASTM D-2583 y consiste en efectuar mediciones de la dureza superficial del laminado mediante un medidor de dureza marca Barcol, modelo 934-1 de Barber Colman Co.

Este procedimiento de prueba consiste en verificar la calibración del durómetro con los testigos anexos al equipo, para proceder a tomar 10 lecturas de impresión en diferentes lugares del laminado.

Colocando el durómetro apoyado sobre las dos patas de su base y haciendo presión manual sobre la aguja.

Esta presión debe ser firme y constante para lograr una lectura fija en la carátula, se eliminan las dos lecturas más altas y las dos más bajas y se obtiene el promedio aritmético.

El promedio se compara con los valores teóricos dados por el fabricante de cada resina, una desviación del 10% está considerada como aceptable. Una menor dureza Barcol indicará que la resina aún está en

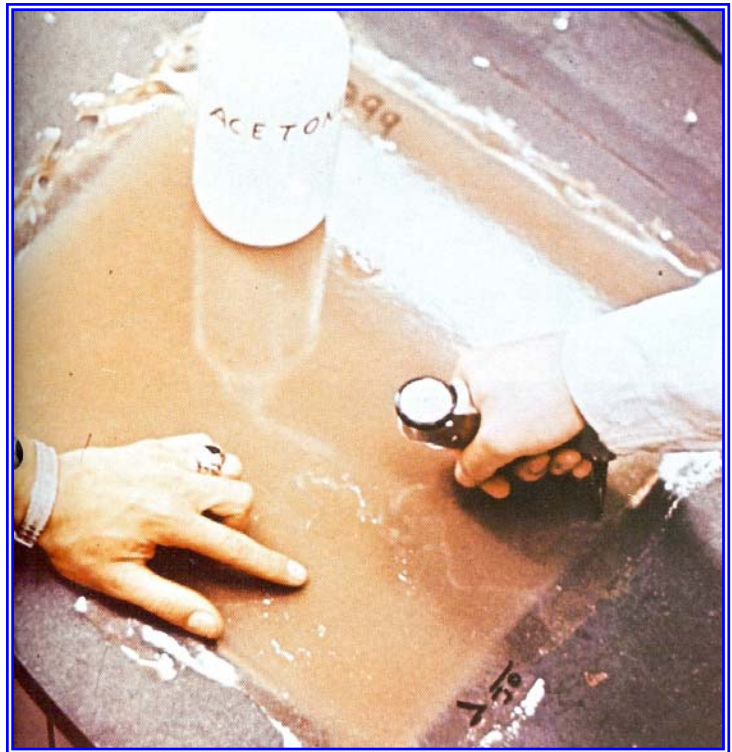
Esta prueba consiste en limpiar una parte de la superficie del laminado y aplicar una pequeña cantidad de acetona permitiendo que se evapore completamente lo cual requiere de 30 segundos aproximadamente.

Si la superficie se torna pegajosa o se reblandece es señal de que la resina aún no alcanza su grado total de polimerización.

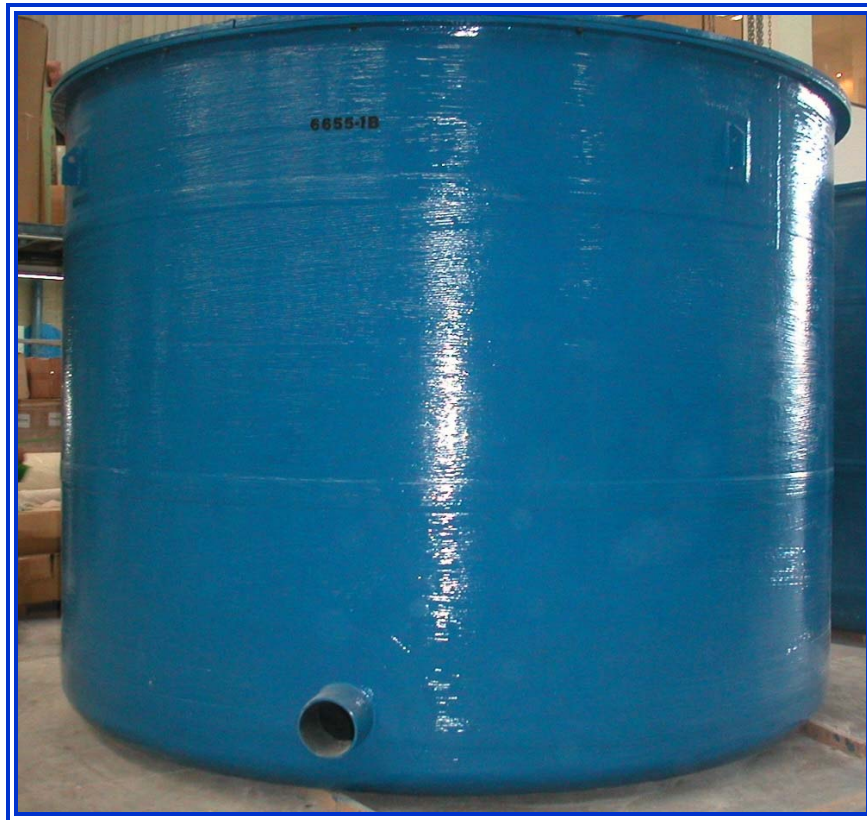
Para efectuar la prueba hidrostática, las boquillas de descarga deben estar conectadas a las tuberías, contar con válvulas o bien colocarles bridas ciegas. La instalación de los tanques y sus conexiones no es por cuenta de EFISA.

La prueba hidrostática se realiza con agua potable a temperatura ambiente, llenando el equipo hasta su capacidad nominal referida en la documentación y en la placa de identificación del mismo.

En esta prueba no se debe aplicar presión ni temperatura alguna, ya que es para verificar la hermeticidad del equipo y el buen estado del mismo.

Esta prueba se debe practicar por espacio de 24 horas, al término de las cuales se debe inspeccionar cuidadosamente toda la superficie y las uniones de los accesorios, para verificar que no exista presencia exterior de líquido.

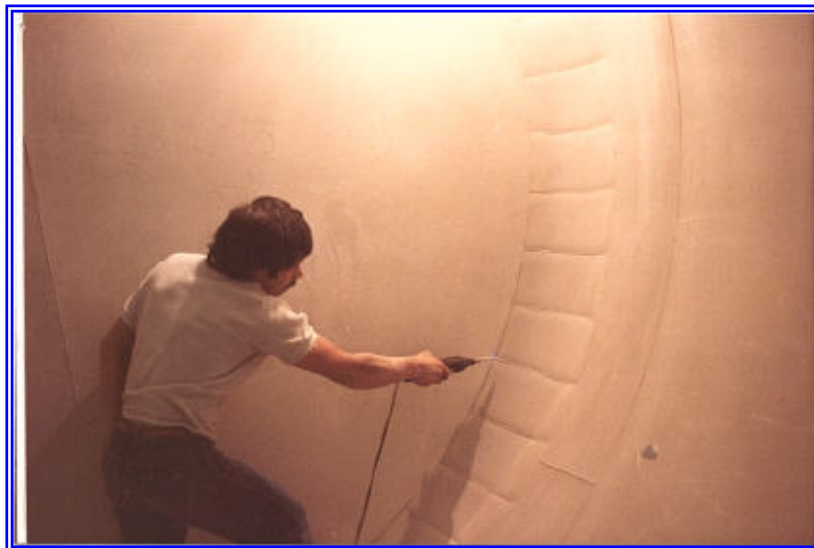
Esta prueba consiste en verificar al 100% de su longitud, las soldaduras de las placas de termoplástico mediante un generador de alta frecuencia modelo BD-10AS marca Electro-Thecnic Products Inc.

Todas las soldaduras de termoplástico han sido provistas por la parte posterior de una cinta metálica de aluminio, o de fibra de carbono (conductivo) la cual permitirá que se forme un arco voltaico de corriente cuando se presente un poro o fisura en la soldadura.

En caso de que se presentara una falla en la soldadura esta puede ser rehabilitada fácilmente en campo, mediante la aplicación de nuevos cordones de soldadura por termo-fusión.
